Numéro 1/2013

TP 6980F
(1/2013)

Rapports de difficultés en service de l'aviation canadienne

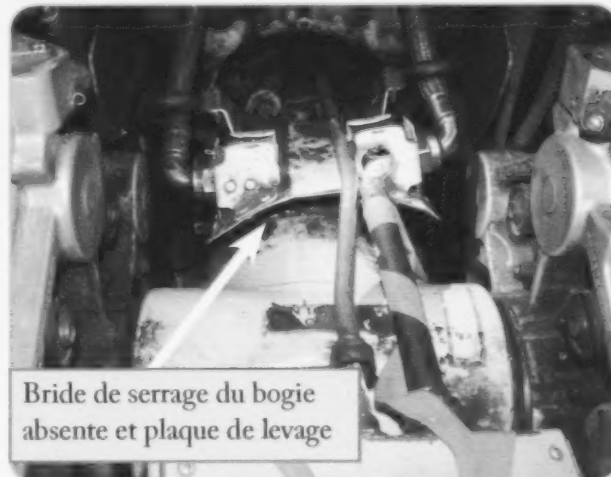
Pour que de tels dommages aient pu se produire, il semblerait que la plaque retenue en place par la bride de serrage ait été tirée vers le haut (l'amortisseur complètement détendu) par les deux gaines flexibles du câblage électrique qui montent le long de la jambe du train.

Une enquête plus poussée a révélé que les deux gaines flexibles de droite étaient d'environ 5 cm (2 pouces) plus courtes que celles du train d'atterrissage opposé d'où l'apparition de contraintes exercées sur la bride de serrage.

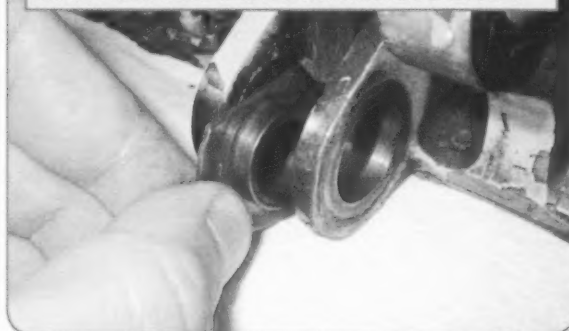
Dans le cadre d'une opération de maintenance planifiée, le technicien d'entretien d'aéronefs (TEA) procédait à une inspection détaillée du panneau d'aileron droit et de ses abords quand il a découvert que la ferrure de fixation de la liaison de la servocommande extérieure de l'aileron droit était usée. L'usure excessive se situait là où le coussinet de la bride du boulon de fixation est installé. Le coussinet de la bride s'était desserré et légèrement déplacé, et il montrait des signes de rotation à l'intérieur de la ferrure de fixation de la liaison.

Usure du coussinet de la bride et de la ferrure de la liaison de la servocommande d'aileron

Une telle situation risque de causer un battement excessif de l'aileron et d'endommager la ferrure de fixation et la liaison de la servocommande.

Le panneau d'aileron a été remplacé par un autre en bon état, et l'aéronef a été remis en service, une fois les travaux de maintenance lourde terminés.

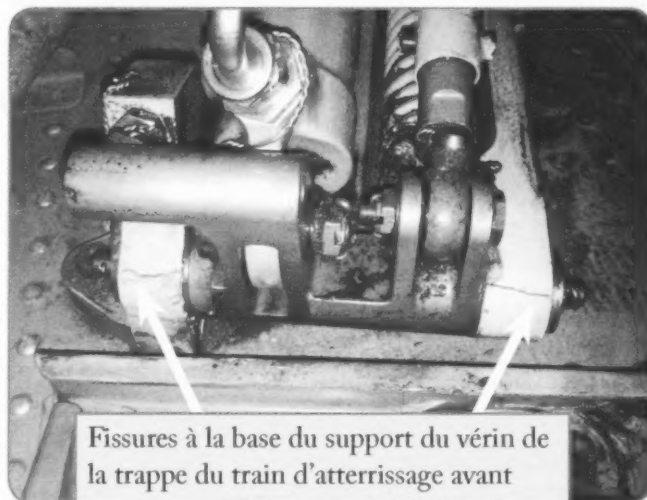
Pendant une inspection courante, le technicien d'entretien d'aéronef a constaté que les deux pattes inférieures de la base du support du vérin de la trappe du train d'atterrissage avant étaient fissurées. La base est montée sur la paroi droite dans la partie avant du logement de train avant.

Fissures à la base du support du vérin de la trappe du train d'atterrissage avant

TCAC tient à aviser tous les propriétaires, exploitants et spécialistes de la maintenance de la défaillance possible de la base du support du vérin de la trappe d'atterrissage avant. ✂

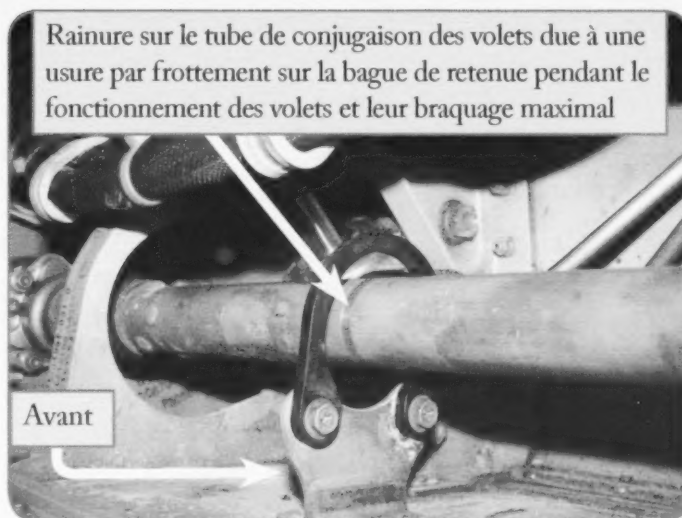
Usure par frottement du tube de conjugaison des volets

Le bulletin de service (BS) 670BA-27-049 de Bombardier présente une bague de retenue un peu plus grande qui permet d'augmenter l'espace par rapport au tube de conjugaison et qui élimine le risque d'usure par frottement pendant le fonctionnement des volets et leur braquage maximal. ✂

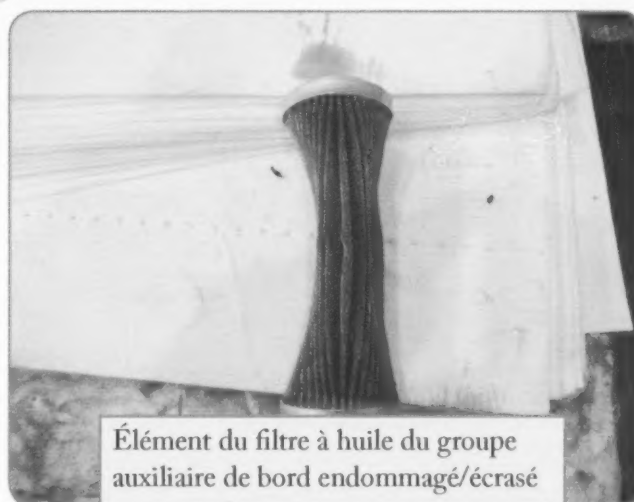
Filtre à huile du groupe auxiliaire de bord endommagé

Le filtre ne présentait aucun signe de contamination excessive qui aurait pu être à l'origine de l'écrasement, si bien que la cause la plus probable de cette anomalie a été attribuée à une mauvaise pose du filtre.

Il importe de noter que, pour que le filtre à huile du groupe auxiliaire de bord soit bien installé et pour éviter qu'il ne subisse des dommages intempestifs, il faut d'abord fixer l'élément filtrant au module de lubrification avant de le fixer à la cuve du filtre à huile. ✂

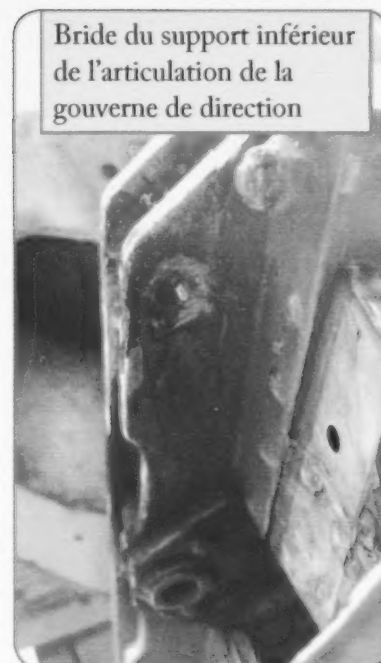
Fissure sur la bride du support de l'articulation de la gouverne de direction

Une inspection visuelle a révélé une fissure par corrosion sous tension de 6,35 cm (2,5 po) de longueur sur la bride du support inférieur de l'articulation de la gouverne de direction, près du point de fixation de l'extrémité de la bielle à double effet de la gouverne de direction.

Les fissures par corrosion sous tension pourraient être attribuables aux charges de vol liées à l'exploitation de l'hydravion, au milieu salin et à l'extrémité exposée de la bielle de commande de la gouverne de direction. ✖

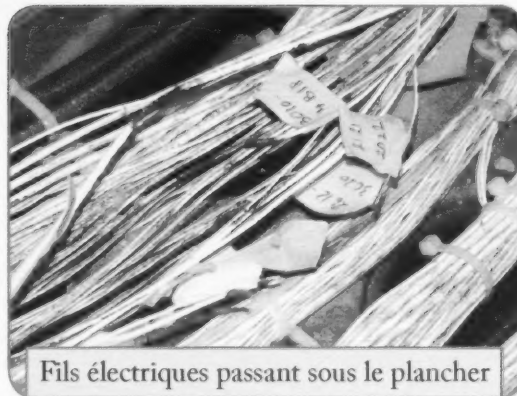
Au cours des travaux de dépannage qui ont suivi, plusieurs anomalies inhabituelles ont été constatées. Le détecteur de fumée de la soute n° 2 n'a pas réussi son essai de fonctionnement, la voyant avertisseur de température élevée de la pompe de secours n° 1 s'est allumé et le disjoncteur de la commande d'air de prélèvement n° 1 « sautait » à chaque fois que l'interrupteur était mis sur OFF. La poursuite de l'enquête a révélé que de nombreux fils électriques qui passaient dans le conduit placé sous le plancher de la cabine, du côté gauche au niveau de la rangée de passagers n° 1, étaient usés par frottement ou noircis et « en court-circuit » les uns par rapport aux autres. Les fils électriques ont été réparés, les circuits électriques ont été testés et l'aéronef a été remis en service.

Fils électriques passant sous le plancher

Les fils électriques passant à cet endroit avaient été inspectés précédemment et modifiés conformément aux instructions de la consigne de navigabilité CF-1998-08R2 qui obligeait à intégrer la modification 8/2705 et à respecter le bulletin de service 8-53-80 de Bombardier.

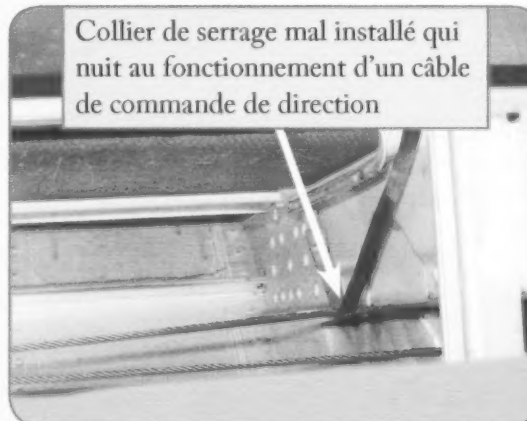
À la suite du dépannage d'un appareil de conditionnement d'air, on a entendu un bruit inhabituel en provenance de la zone autour du cadre 20 (centre du fuselage) en-dessous du plancher lorsqu'on a utilisé le palonnier.

Une inspection visuelle a confirmé qu'un collier de serrage en acier inoxydable d'une gaine de distribution de conditionnement d'air avait été serré par erreur autour d'un câble de commande de direction adjacent.

On a inspecté visuellement le câble de commande de direction, vérifié la tension et procédé à un essai non destructif (END). On n'a découvert aucune anomalie.

La leçon à retenir ici est que l'installateur avait commis une erreur évidente et qu'il faut toujours procéder à une inspection visuelle complète du composant installé et de la zone environnante pour s'assurer que l'installation a été bien faite. ✖

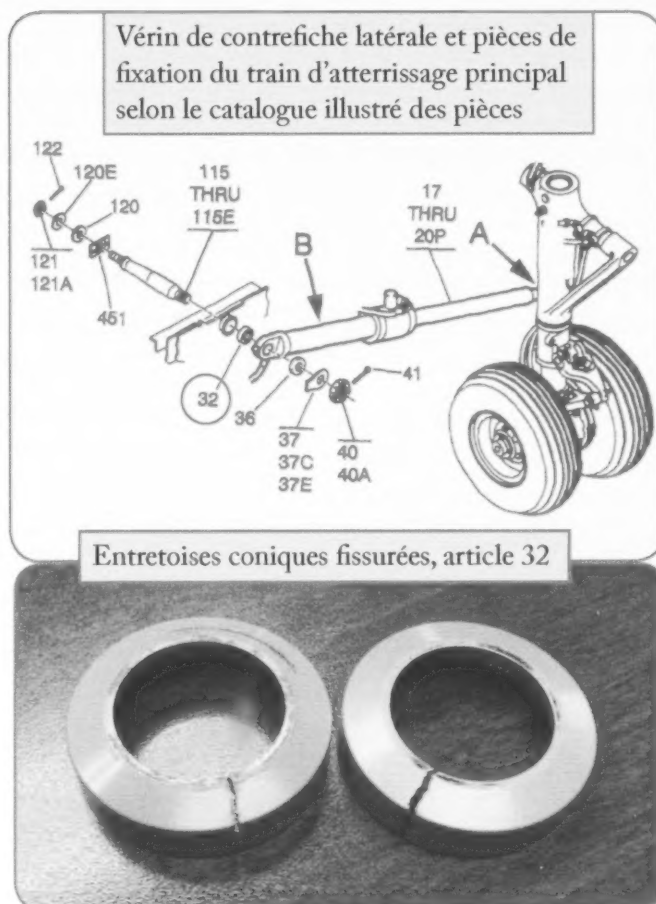
Fissure dans une entretoise conique de vérin de rentrée du train d'atterrissage principal

On s'est aperçu que l'entretoise conique était fissurée lorsque le vérin de rentrée du train d'atterrissage principal gauche a été enlevé pour pouvoir l'examiner afin de régler un autre problème. Le train d'atterrissage principal droit a également été trouvé avec la même entretoise conique fissurée.

La nature de la fissure indique la présence d'une surcharge sur la surface conique ayant abouti à la fracture.

Les services techniques de Bombardier Learjet ont été mis au courant de cet événement, y compris de deux autres cas survenus au cours des 4 dernières années. L'analyse de Learjet a confirmé que les fissures de ces entretoises étaient le résultat d'une corrosion sous tension et ne crée pas un problème de sécurité.

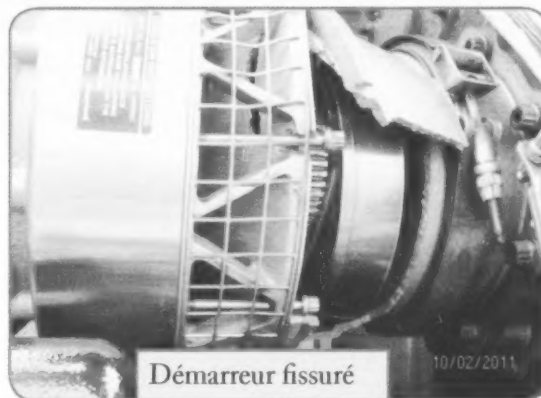
CFM INTERNATIONAL, CFM56-7B24

RDS n° 20111004005

Démarrreur fissuré à l'origine d'une perte d'huile et d'un arrêt moteur

Le personnel de maintenance a découvert que le boîtier du démarreur du moteur numéro 1 présentait une importante fracture. Comme le moteur CFM56 partage son huile avec le démarreur, on soupçonne que cette fracture est l'endroit qui a permis à l'huile de s'échapper. La consultation des données enregistrées a permis de confirmer que les limites de pression d'huile n'avaient pas été dépassées. Des travaux de maintenance et des points fixes du moteur ont été effectués conformément au manuel de maintenance de l'aéronef, puis l'aéronef a été remis en service.

« Une rupture du boîtier d'engrenages a permis à l'huile de fuir, ce qui a fini par provoquer un arrêt moteur en vol. » ✂

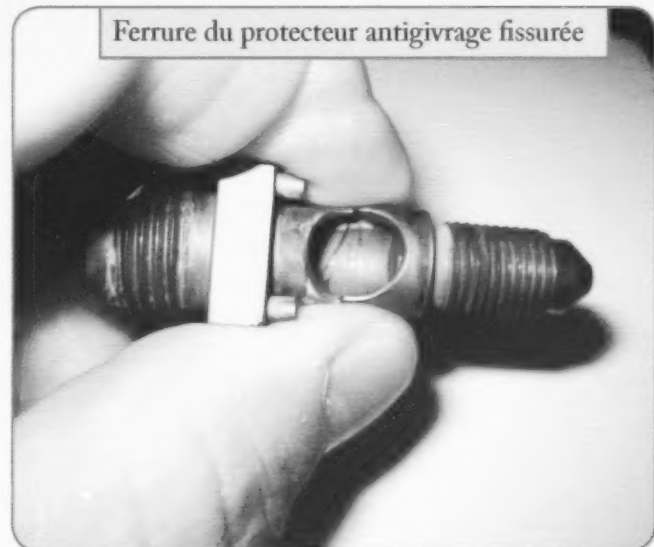
Fissure dans une ferrure du protecteur antigivrage nuisant aux performances du moteur

Le moteur n'arrivait pas à fournir toute sa puissance en altitude. Le personnel de maintenance a découvert qu'une ferrure du protecteur antigivrage était fissurée, ce qui nuisait au capteur p2t2. Ce qui a causé le calculateur du régime à ne pas dépasser (SRL) régulant mal la température des gaz d'échappement (EGT). Une fois la ferrure remplacée, l'aéronef a été remis en service et aucun autre incident n'a été signalé par l'équipage de conduite.

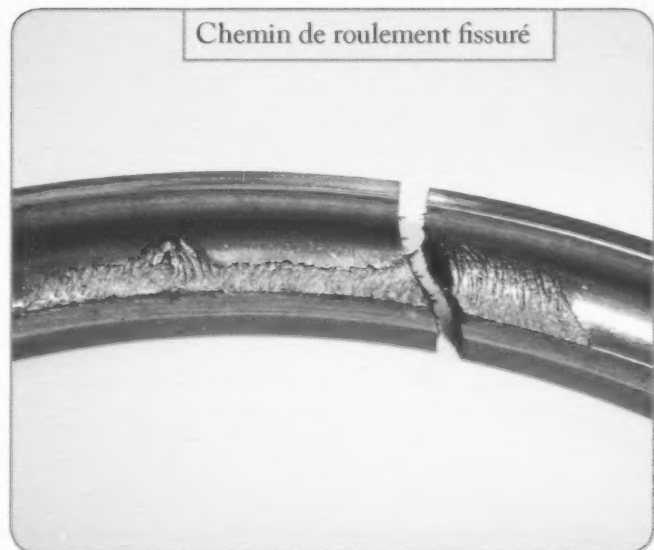
Chemin de roulement d'hélice cassé

Au cours du remplacement du vérin de l'hélice gauche de l'aéronef, le technicien a constaté que le chemin de roulement extérieur de la pale n° 1 logé à l'intérieur du moyeu de l'hélice était cassé. Une inspection visuelle du chemin de roulement en question a révélé une absence de placage sur la partie inférieure du chemin située à proximité du point de rupture ainsi que des marques de palier autour du chemin. De plus, des fragments de métal se trouvaient au point de rupture, dressés comme si le chemin de roulement était magnétisé. Une fois les autres pales enlevées, il est apparu que le chemin de roulement extérieur de la pale n° 4 présentait lui aussi une légère absence de placage ainsi que des marques de palier autour du chemin. Le moyeu d'hélice est actuellement en cours de remplacement. Des dommages similaires avaient été découverts quelques semaines plus tôt sur l'hélice droite du même aéronef. Le moyeu a été envoyé à un atelier de réparation pour y subir une inspection ou une évaluation détaillée.

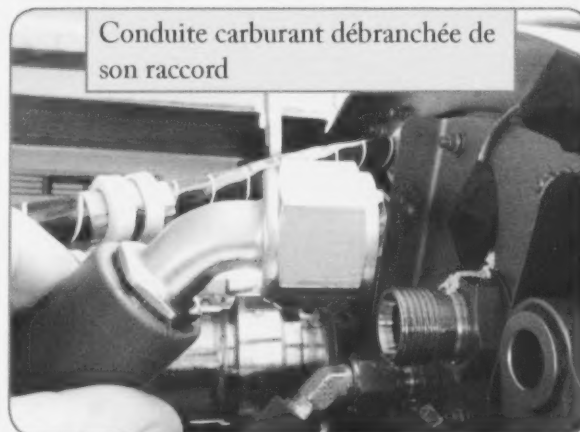
Conduite carburant débranchée de son raccord

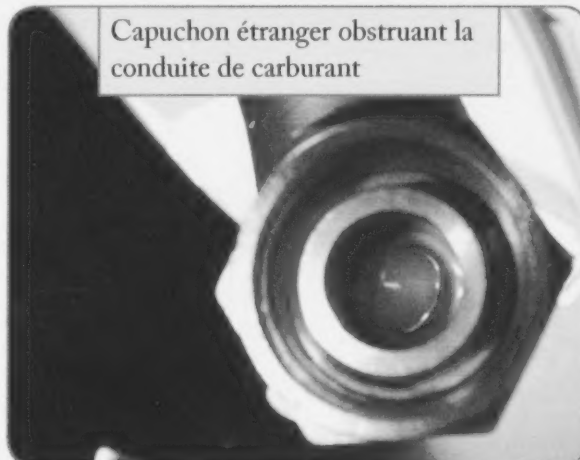
Capuchon étranger obstruant la conduite de carburant

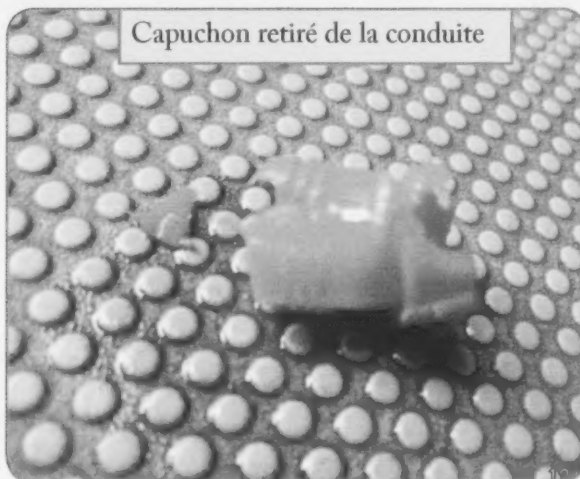
Capuchon retiré de la conduite
